Fischdurchgängigkeit der Rotach

Schwerpunkt: Fischabstieg an Wasserkraftwerken der Gemarkung Friedrichshafen

Gesetzlicher Auftrag, Sanierungsbedarf und Sanierungsvorschläge

Juni 2017

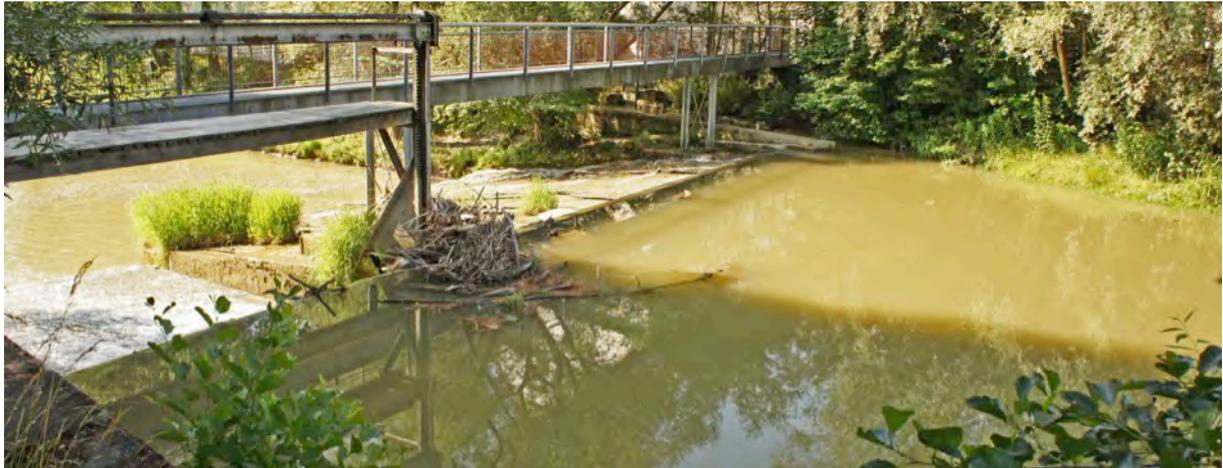
Abb. 5.3.1: Anordnung der Wehranlage an der Rundelmühle. Links das ehemalige Wehrschütze, rechts daneben die Betonrampe mit leicht erhöhter Wehroberkante. Ganz rechts der Ausleitungskanal. Situation 2013.

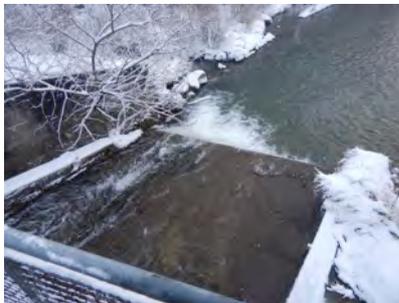
Abb. 5.3.2: Wehrüberlauf an der abge-senkten linken Wehrschütze. Dahinter der Einstieg zum Beckenpass.

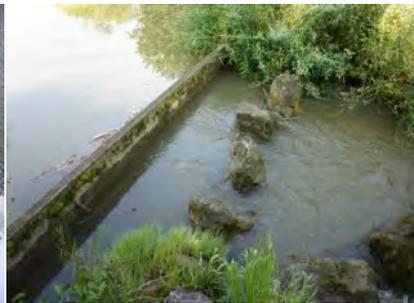
Abb. 5.3.3: Oberer Ausstieg des Beckenpasses mit Tauchwand.

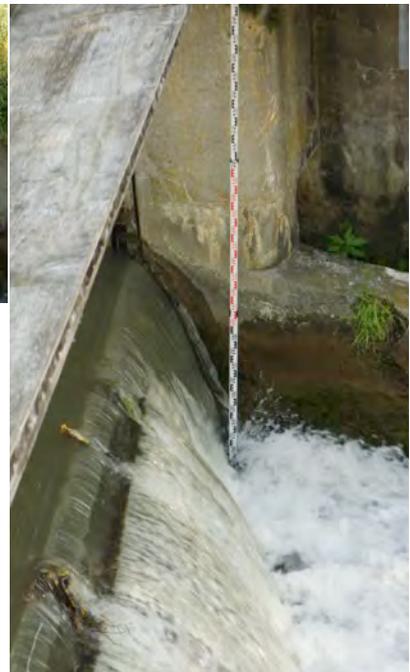
Abb. 5.3.4: Der Absturz unterhalb des Wehrschützes ist über einen Meter hoch und führt auf eine Betonplatte.

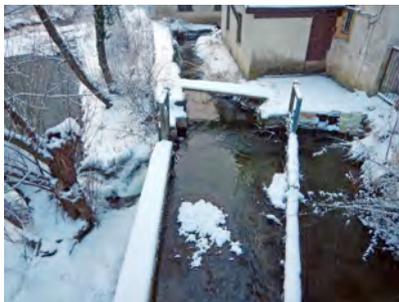
Der Fischabstieg über den Triebwasserweg besitzt keinen funktionsfähigen Fischschutz und führt in eine Sackgasse, möglicherweise in den alten Turbinenweg (konnte nicht geprüft werden) oder über einen seitlichen Entlastungsweg in einen stufigen, aber für Fische gefährlichen Absturz (Abb. 5.3.5 und 5.3.6).

Abb. 5.3.5: Ausleitungskanal zum ehe-maligen Triebwasserweg. Links der Schieber für den Entlastungsweg.

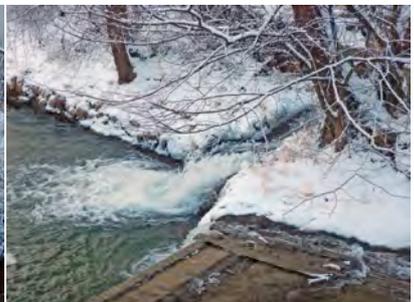
Abb. 5.3.6: Entlastungsweg des Ausleitungskanals.

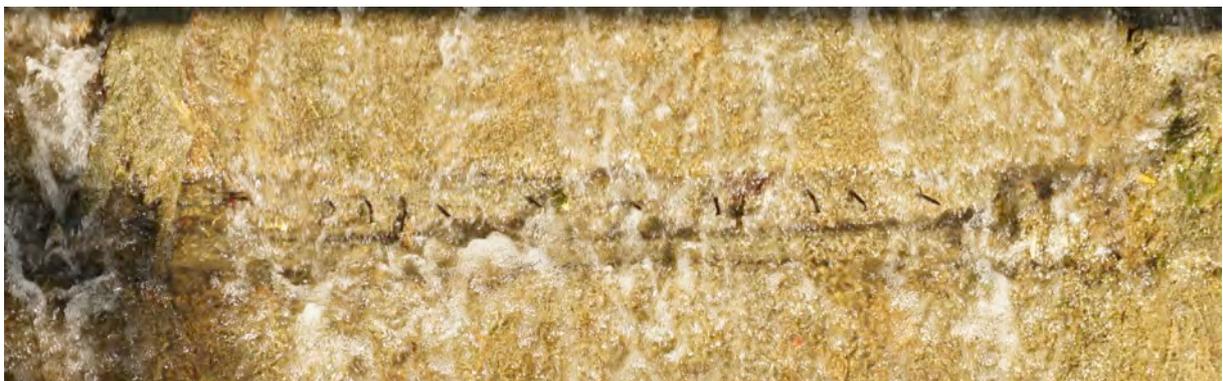
Abb. 5.3.7: Aus der Holzarmierung der Betonrampe herausragende alte Nägel.

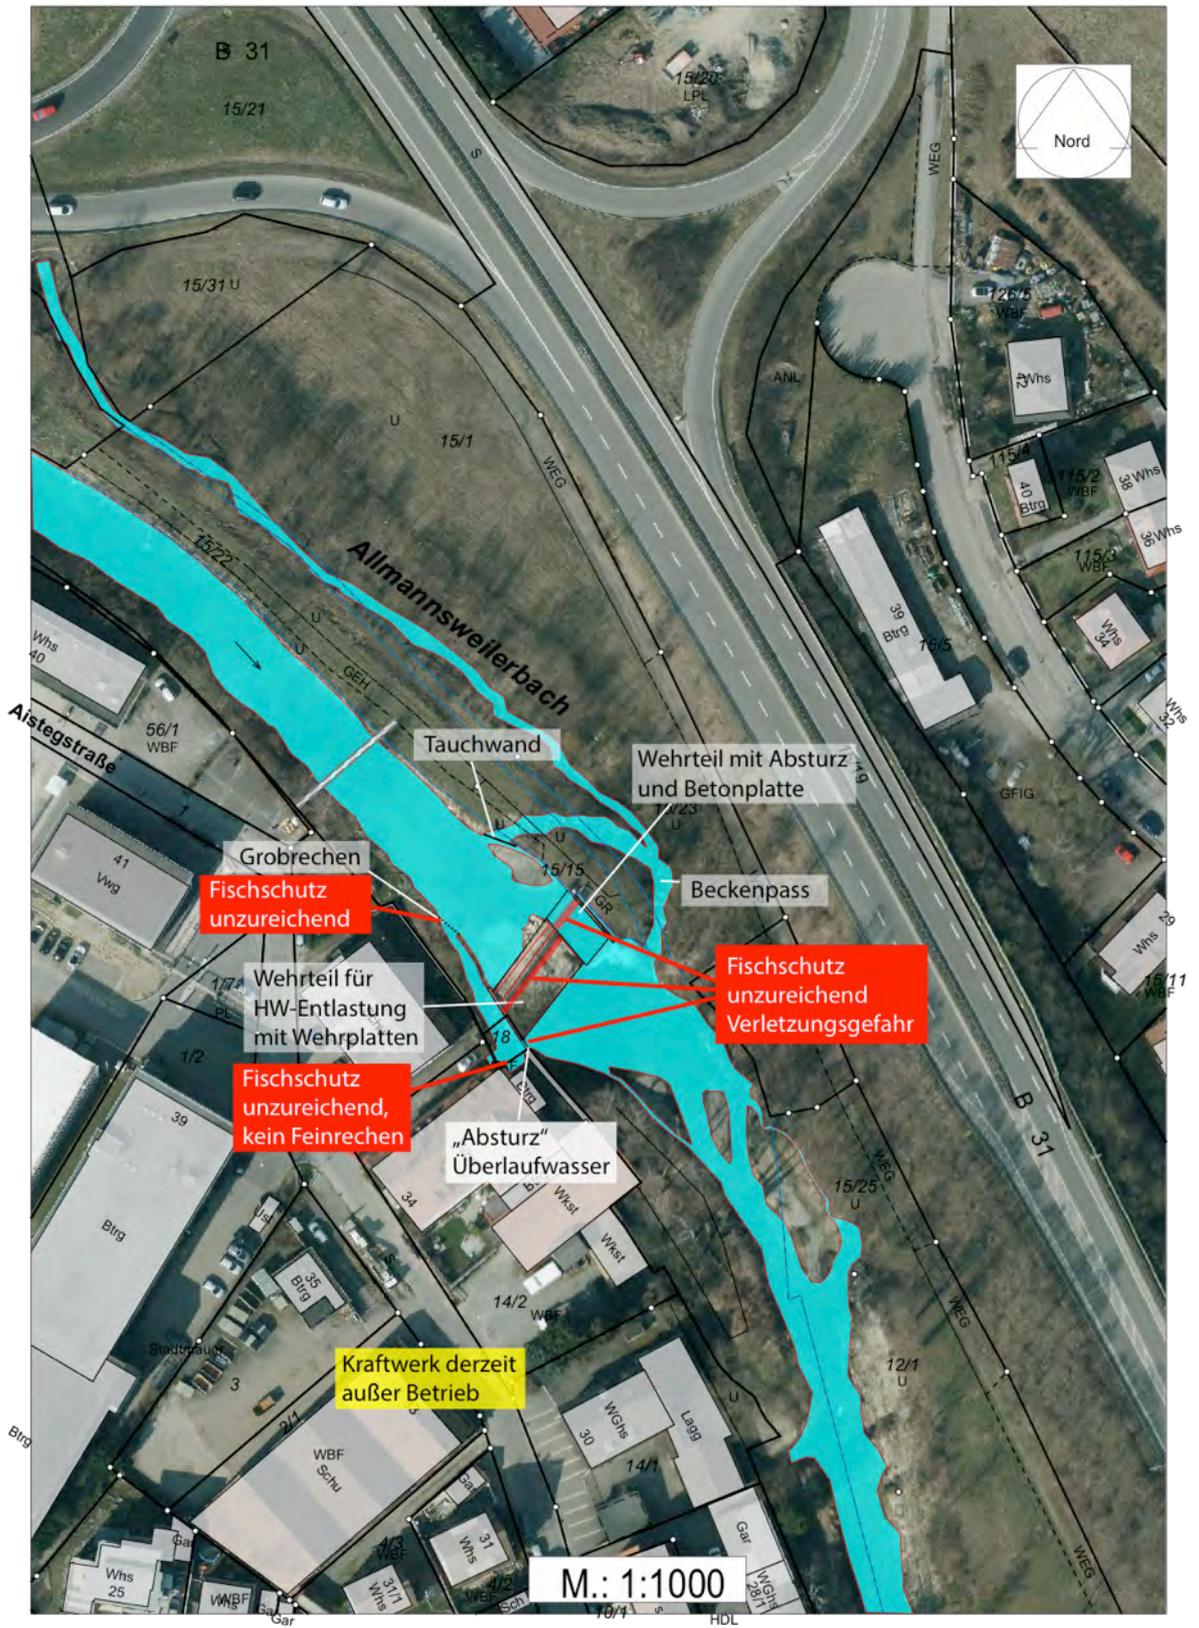
Insgesamt befinden sich am Rundelwehr mehrere für absteigende Wanderfische, vor allem für Seeforellen-Smolts gefährliche Bauteile und Sackgassen (Abb. 5.3.8), die einer dringenden Sanierung bedürfen.

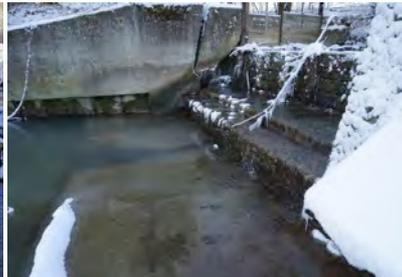
Abb. 5.4.2: marode Betonplatten und -reste im flachgründigen Unterwasser.

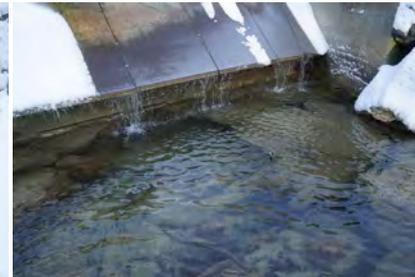
Abb. 5.4.3: Abweiser an den Wehroberkanten. Betonreste im Unterwasser.

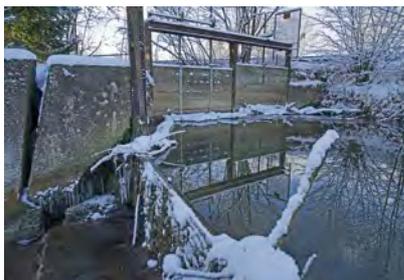
Am Eingang zum Oberwasserkanal befindet sich lediglich ein Schieber (Abb. 5.4.4), so dass auch große Fische in den Triebwasserweg bis ins Kraftwerkhaus gelangen.

Abb. 5.4.4: Schieber zum Oberwasserkanal.

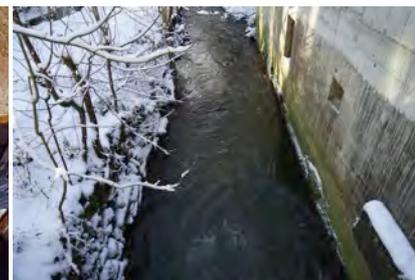
Abb. 5.4.6: Flachgründiger Unterwasserkanal.

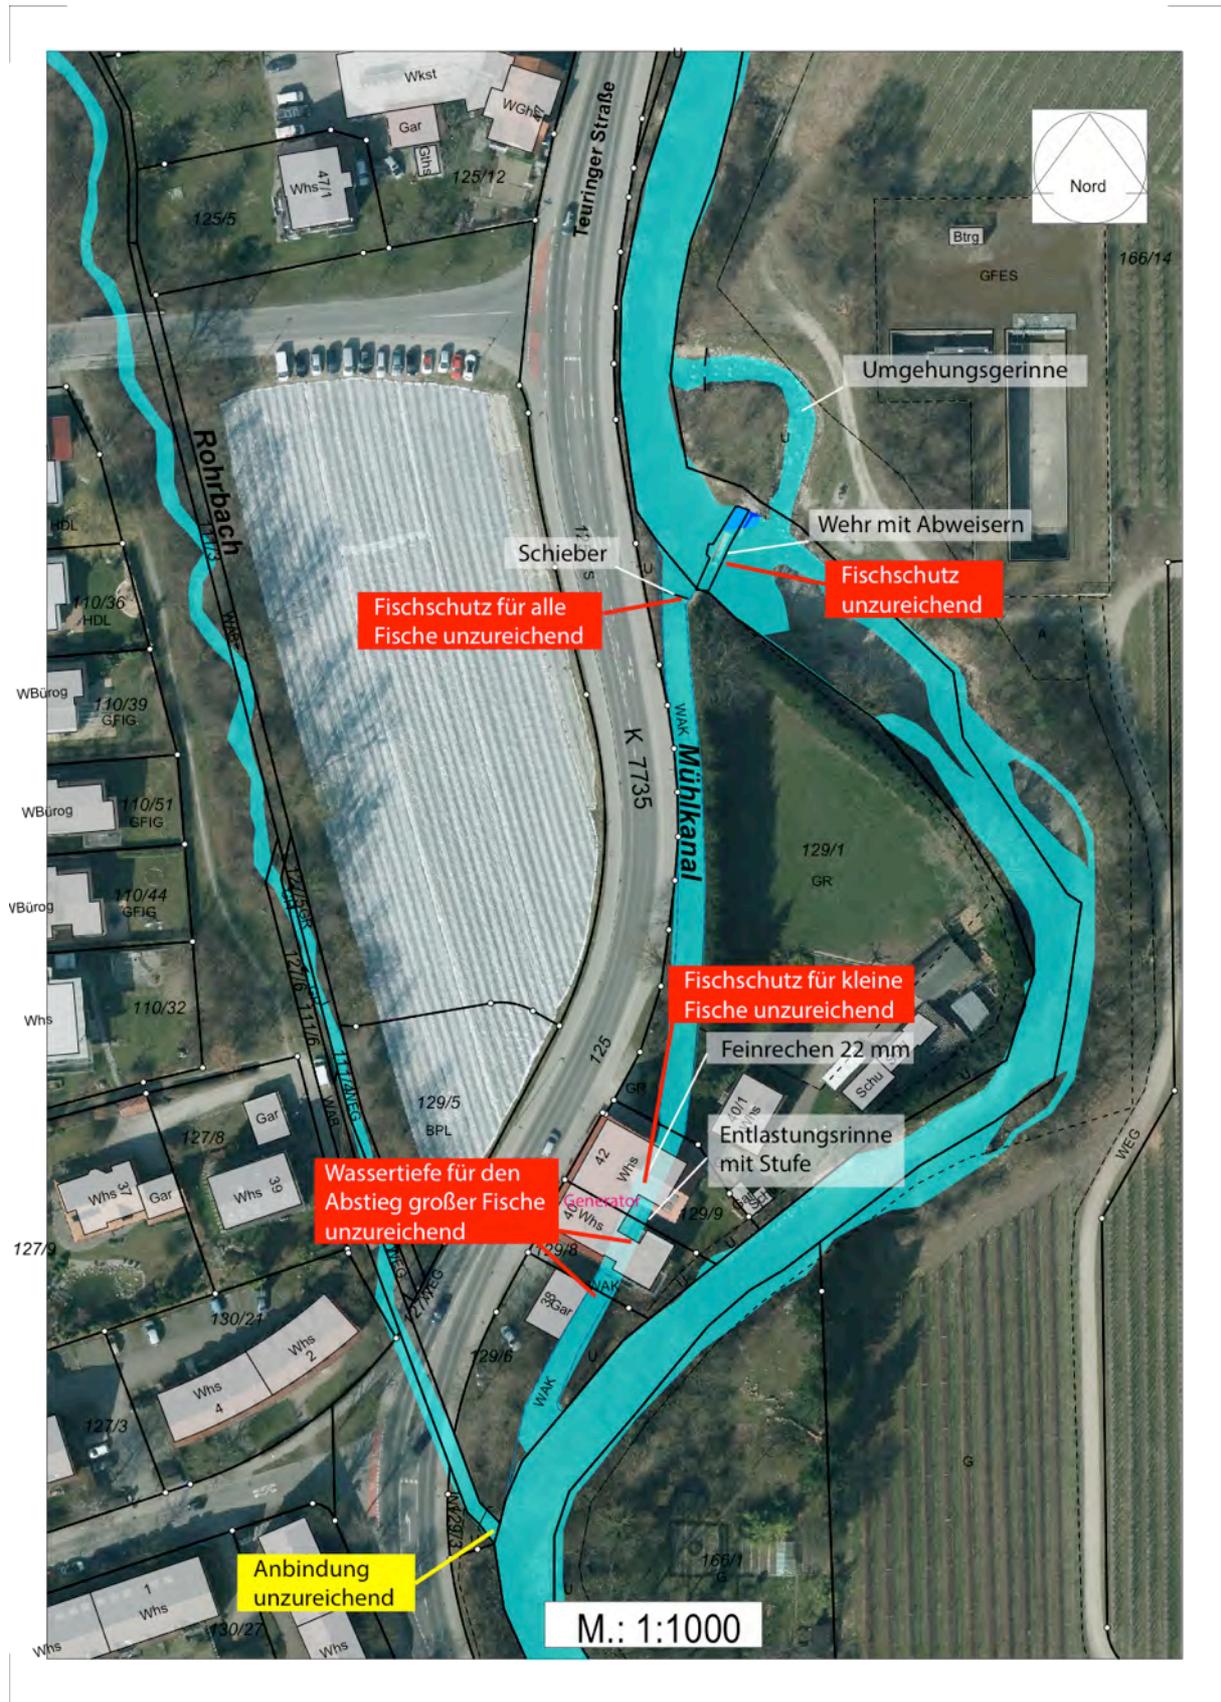
Hauptdefizite am Zellerwehr sind somit die Verletzungsgefahr (fehlender Fischschutz) bei der Wehrpassage (vor allem für große Fische) und die Gefahr, dass theoretisch alle Fische auch in den Triebwasserkanal und kleine Individuen auch in die Turbine geraten können (Abb. 5.4.7).

Abb. 5.4.7: Zellerwehr, Zusammenstellung und Lokalisierung prioritärer Defizite bei der Fischdurchgängigkeit.

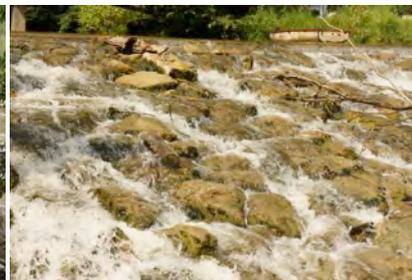
Abb. 5.5.3: Flache und turbulente Wasserführung in der Blockrampe.

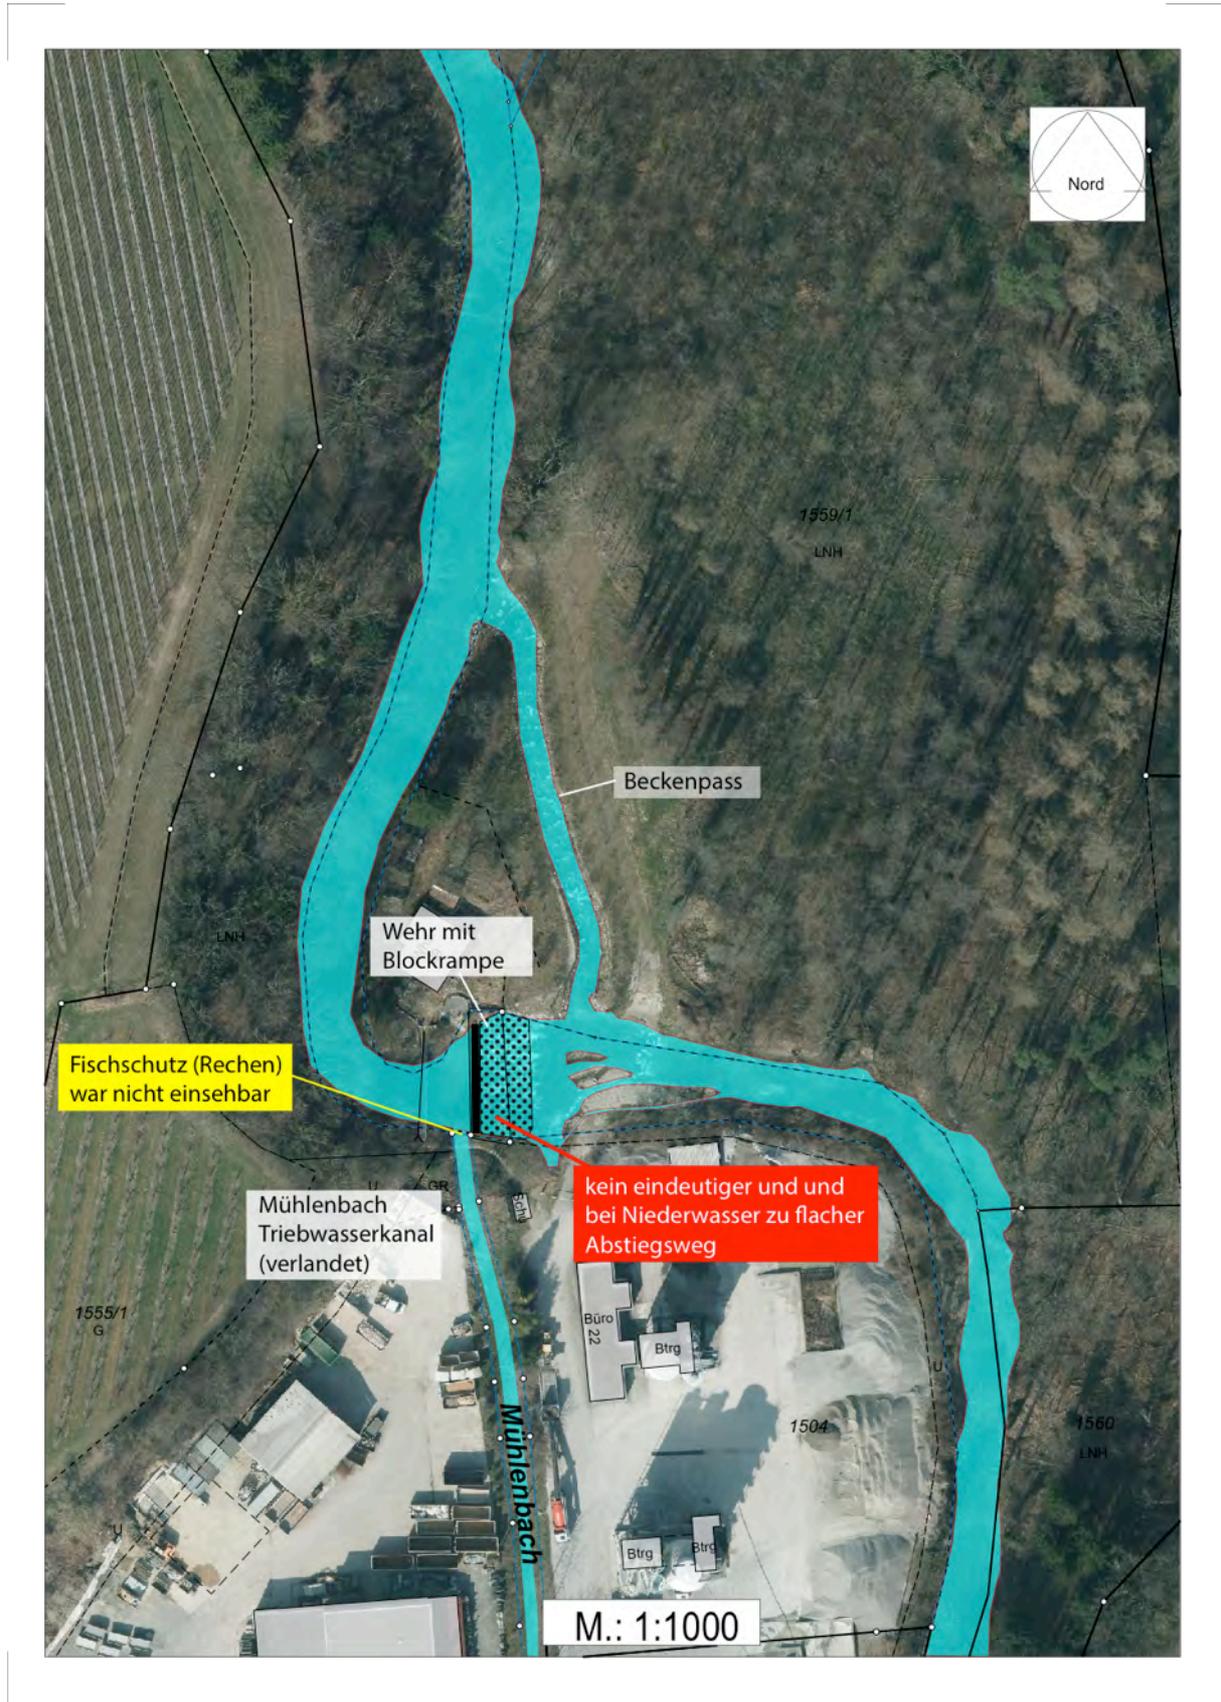
Obwohl sowohl Fischauf- als auch Fischabstieg am Wehr Hammerstatt prinzipiell möglich sind, bestehen Defizite, die einen Handlungsbedarf bedingen (Abb. 5.5.4).

Abb. 5.5.4: Wehr Hammerstatt, Zusammenstellung und Lokalisierung prioritärer Defizite bei der Fischdurchgängigkeit.

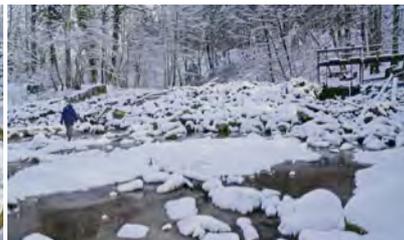
Abb. 5.6.2: Wehr, Situation 2017. Durch die neue Blockrampe und Verklautungen ist kein Fischabstieg mehr möglich.

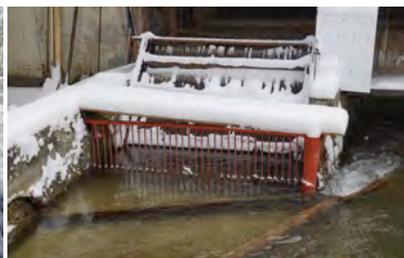
Abb. 5.6.5: Grob- und Rechen (> 20 mm Stababstand) an der KW-Stufe 1.

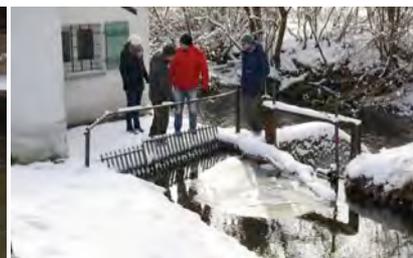
Abb. 5.6.6: Grobrechen und Absturz in die Rotach an der KW-Stufe 2.

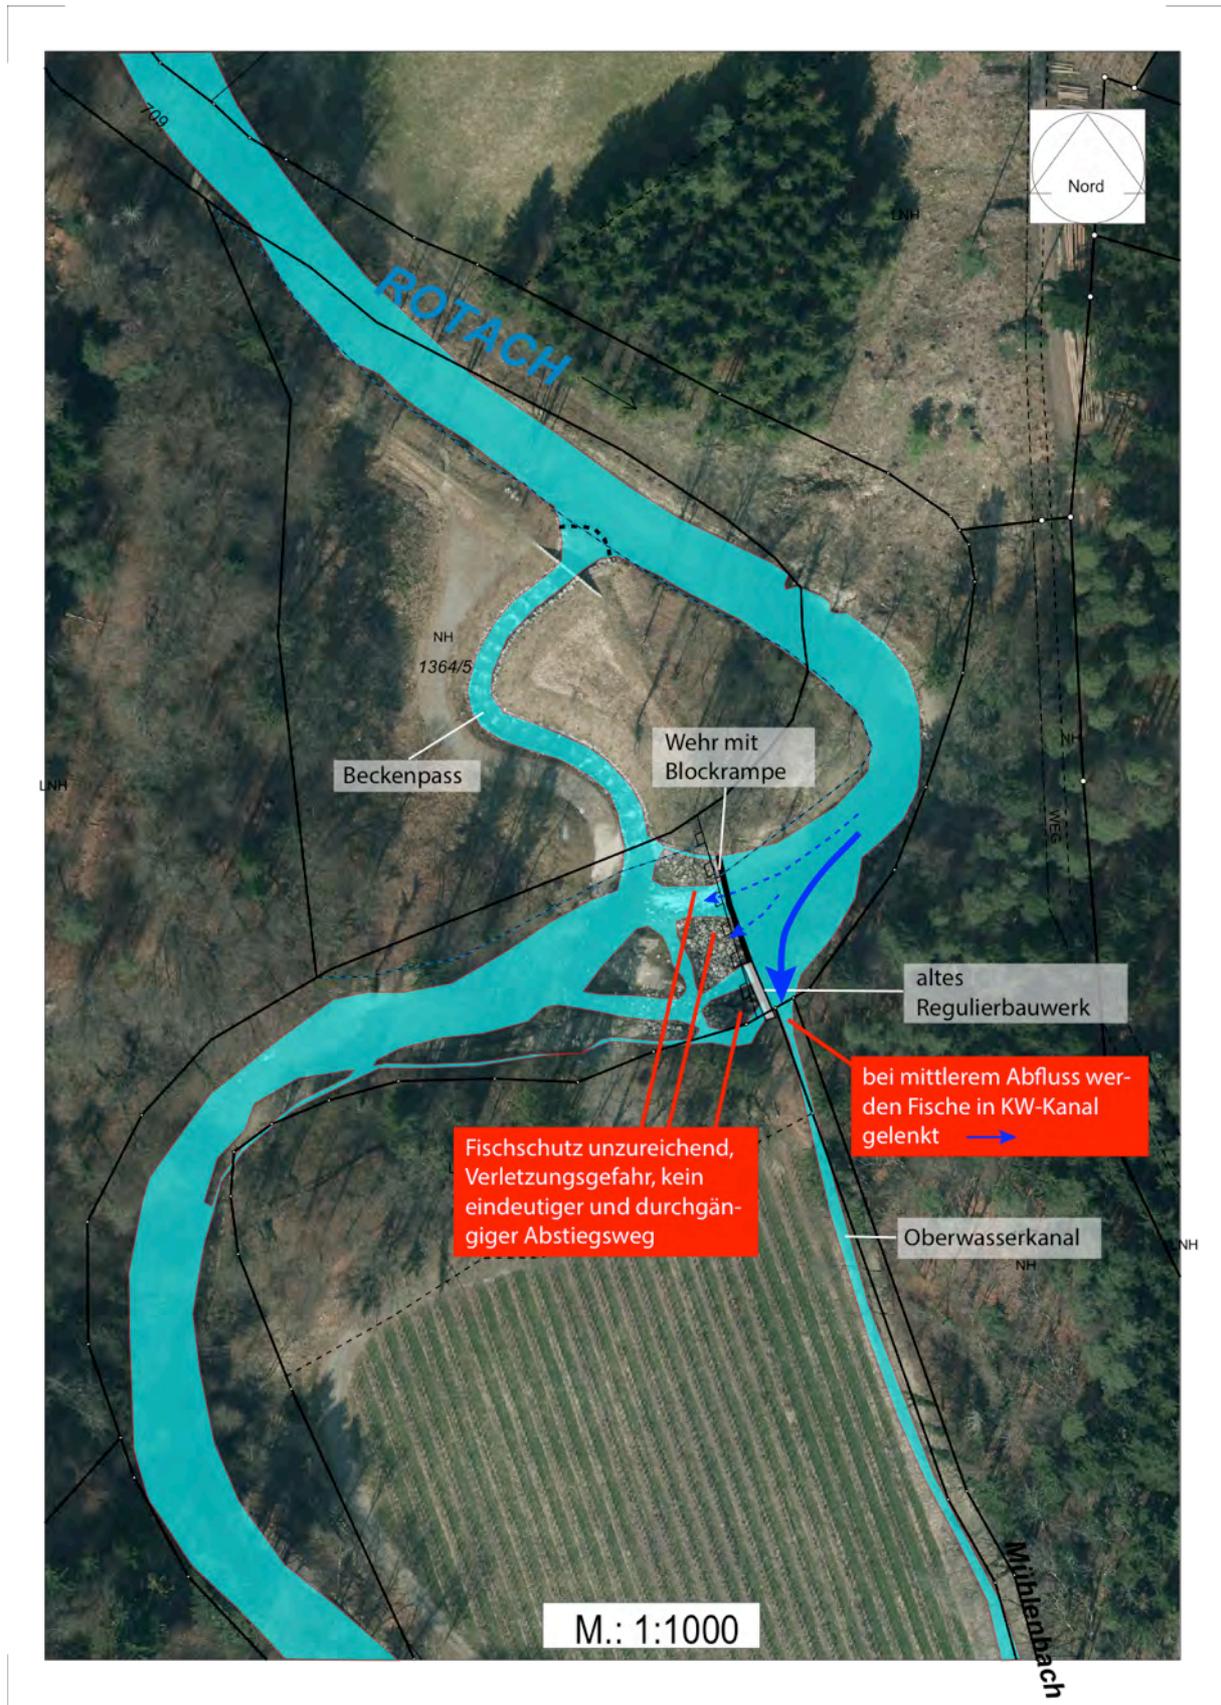
Fazit: Fischschutz und Fischabstiegsmöglichkeiten am Wehr Reinachmühle sind bei Weitem unzureichend und es besteht dringender Handlungsbedarf (Abb. 5.6.7, 5.6.8).

Abb. 5.6.7: Wehr Reinachmühle, Zusammenstellung und Lokalisierung prioritärer Defizite bei der Fischdurchgängigkeit. Teil 1: Wehr mit Ausleitung Oberwasserkanal.

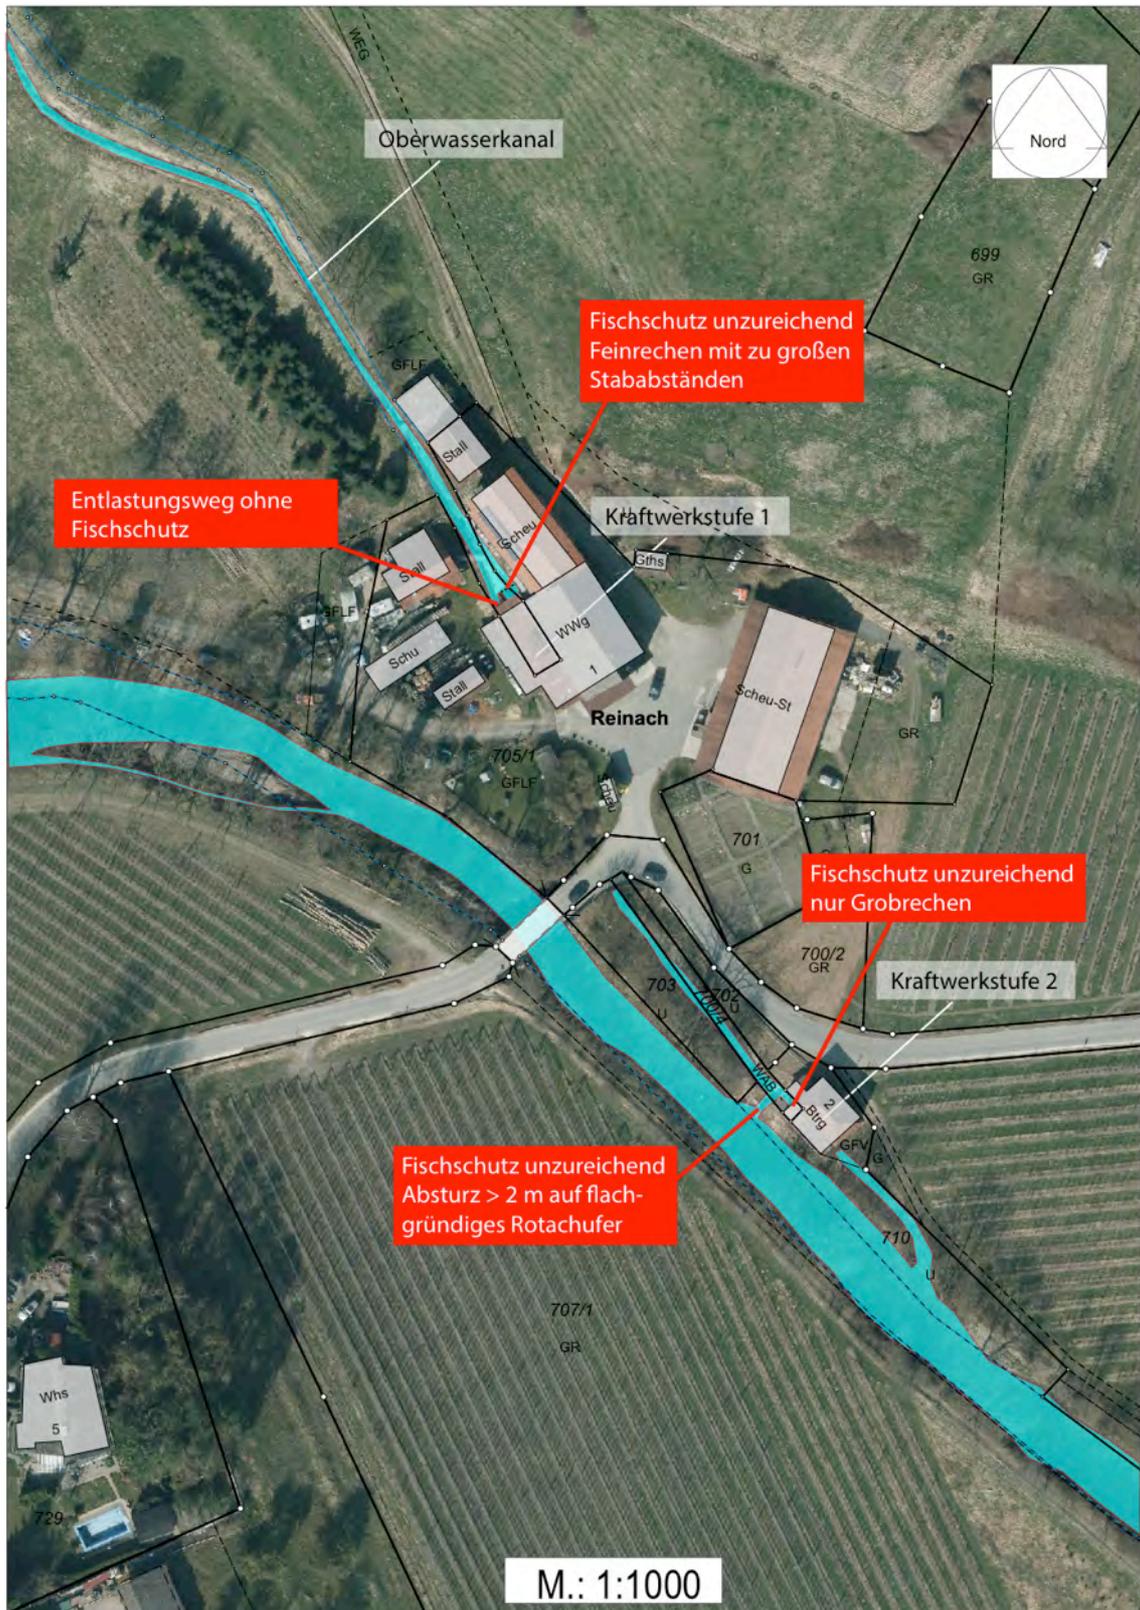
Abb. 5.6.8: Wehr Reinachmühle, Zusammenstellung und Lokalisierung prioritärer Defizite bei der Fischdurchgängigkeit. Teil 2: Kraftwerkstufen 1 und 2, sowie Rückführung des Triebwassers.
