Fischdurchgängigkeit der Rotach

Schwerpunkt: Fischabstieg an Wasserkraftwerken der Gemarkung Friedrichshafen

Gesetzlicher Auftrag, Sanierungsbedarf und Sanierungsvorschläge

Juni 2017

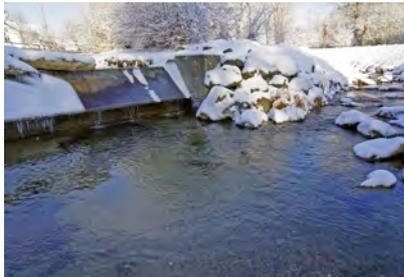
Das Zellerwehr ist mit einem Ausleitungsbauwerk versehen, welches das Triebwasser ca. 100 m oberhalb der Kraftwerkanlage ausleitet. Direkt am Wehr wurde ein neuer Beckenpass angelegt (Abb. 5.4.1). Das Wasser des Wehrüberlaufs fällt auf eine mehr oder weniger erodierte Betonplatten (Abb. 5.4.2). Auf Initiative des ASV Friedrichshafen wurden hier seitens der Stadt und des Landratsamts bereits Abweiser auf die Wehroberkanten montiert (Abb. 5.4.3), um einen senkrechten Sturz absteigender Fische auf die Platten im Unterwasser zu mildern. Für absteigende Laichfische stellt das Wehr dennoch eine erhebliche Verletzungsgefahr dar, da eine ausreichende Unterwassertiefe von mindestens 1 m an keiner Stelle existiert.

Abb. 5.4.1: Einstieg in den Beckenpass neben dem Wehr.

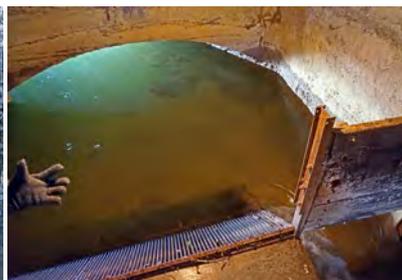
Bei der Kraftwerkanlage selbst - im Eingangsbereich des Kraftwerkhauses, kurz vor Welle und Generator im darunterliegenden Betriebsraum – befindet sich der Vertikalstabrechen (22 mm Stababstand, Schutzwirkung für Fische erst > 22 cm Länge) mit einer Entlastungsrinne (Abb. 5.4.5). Die Schutzwirkung des Rechen ist somit für die Seeforellen-Smolts (< 22 cm Länge) und kleinere Exemplare anderer Fischarten unzureichend. Die Entlastungsrinne sorgt zwar für eine alternative Abstiegsmöglichkeit. Allerdings besitzt auch diese noch einen Absturz, der ein gewisses Verletzungsrisiko – vor allem für große Fische – birgt und weist nicht die erforderliche Wassertiefe von (ständig) 30 cm auf.

Abb. 5.4.5: Kraftwerkhaus mit Rechen und Entlastungsrinne mit Schieber (rechts).

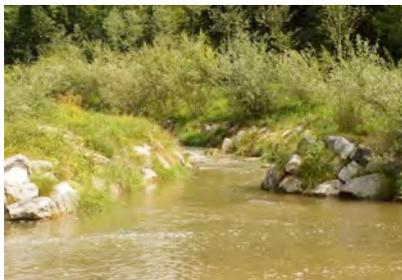
Das Wehr Hammerstatt verfügt über einen neuen Beckenpass/Umgehungsgerinne. Sein Einstieg liegt auf der linken, gut durchströmten Seite der Rotach (Abb. 5.5.1) und ist daher für aufsteigende Fische in der Regel gut auffindbar. Im direkten Anschluss an die Wehroberkante befindet sich eine Blockrampe mit Betonfundament (Abb. 5.5.2). Das Wasser fließt hier diffus und turbulent über die gesamte Wehrbreite ins Unterwasser. Kleinen Fischen gelingt wohl zwar der Abstieg bei fast allen Abflusssituationen. Da aber bei geringeren Abflüssen im eingestauten Oberwasser weitgehend die abwärts gerichtete Lockströmung fehlt, müssen z.B. Seeforellen-Smolts mit ihrem weiteren Abstieg warten, bis der nächste stärkere Abfluss herrscht. Für größere Fische (z.B. Seeforellen-Laichfische) fehlt bei Niederwasser- und Normalabflüssen eine ausreichende Wassertiefe (zweifache Körperhöhe) (Abb. 5.5.3) für einen Abstieg. Außerdem bestehen für sie noch gewisse Verletzungsrisiken auf der Rampe durch die Blocksteine.

Abb. 5.5.1: Einstieg in den Beckenpass/Umgehungsgerinne neben dem Wehr.

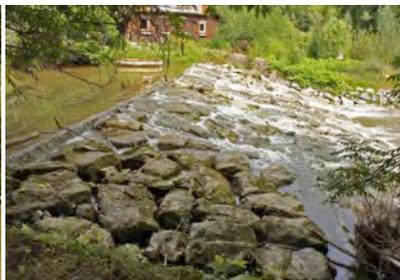
Abb. 5.5.2: Seitenansicht der Blockrampe. Im Hintergrund rechts der Einstieg zum Umgehungsgerinne.

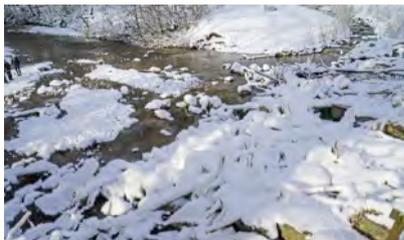
Das Reinachwehr verfügt an seiner Ausleitungsstelle über einen neuen Fischpass. Im Jahr 2015 wurden Fischaufstiegskontrollen durchgeführt (HABERBOSCH, R. 2016). Der Aufstieg wird bei ausreichender Wasserführung in der Ausleitungsstrecke als funktionsfähig beurteilt (Abb. 5.6.1). Der Abstieg über eine Blockrampe an der Ausleitung ist derzeit durch Totholz und lockere Blöcke stark verklaut (Abb. 5.6.2) und zumindest für größere Fische nicht möglich. Vor Bau der Blockrampe war der Abstieg möglich (Abb. 5.6.3). Der Fischschutz und die Fischabstiegsmöglichkeiten direkt am Wehr sind unzureichend. Die meisten derzeit absteigenden Fische werden zwangsweise über den Oberwasserkanal (Abb. 5.6.4) über ca. 300 m Strecke zu zwei hintereinander liegenden Anlagenteilen (zwei separate Triebwasserwege) geleitet.

Abb. 5.6.1: Einstieg in den Beckenpass rechts unterhalb des Wehrs (Hintergrund oben rechts).

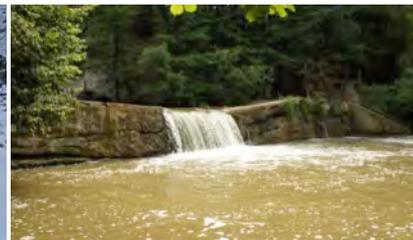
Abb. 5.6.3: Wehr, Situation 2013. Ein Fischabstieg über die eingekerbte Wehroberkante war möglich.

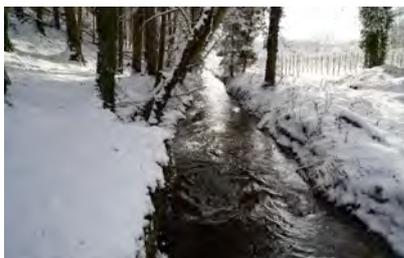
Abb. 5.6.4: Einstieg in den Oberwasserkanal neben dem Wehr.
